ARTIKEL VfB Dach+Grün 3/2012

Fassadensanierung **mit** Fassadenbegrünung

Was tun mit der Begrünung, wenn alternde Bausubstanz ihren Tribut in Form einer Fassadensanierung fordert?

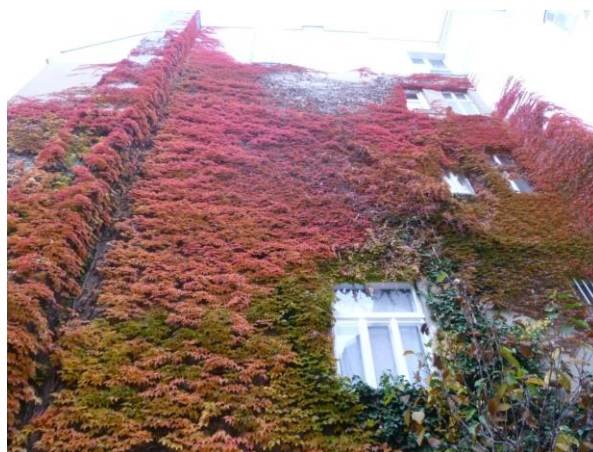
Abbildung 1: Die mit *Parthenocissus tricuspidata* in Herbstfärbung und *Hedera helix* begrünte Feuermauer im 18. Bezirk (Quelle: Schauffler 2011)

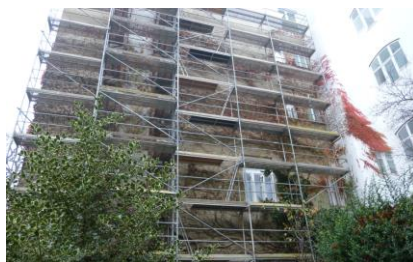
Abbildung 3: Das Baugerüst (Quelle: Enzi 2011)

Das eigentliche Sanierungsvorhaben beginnt mit dem Gerüstaufbau durch die mit der Fassadensanierung beauftragten Fachfirma am 11. November 2011. Sie ist damit beauftragt, das Gerüst in einem möglichst großen Abstand zur Fassade aufzustellen, um so ausreichenden Platz für die Kletterpflanze zu schaffen. Die nächsten Arbeitsschritte müssen rasch binnen nur 4 Tagen erfolgen. In gemeinsamer Arbeit

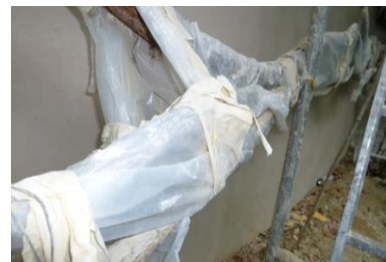
Abbildung 5 : Die am Baugerüst befestigten, eingepackten Haupttriebe (Quelle: Schaufler 2011)

vorzeitiges Entgleiten der zum Teil Oberschenkel dicken Pflanzenteile zu vermeiden. Die Pflanze wird durch fachgerechten Schnitt auf strategisch günstig positionierte Haupttriebe begrenzt und in Schutzfolie eingepackt am Baugerüst befestigt. Dabei liegt der Fokus auf Haupttrieben, welche sich im geschützten Bereich des Kamin aufbaues befinden: es gilt, Faktoren wie Windfestigkeit, Frostgefährdung und Warm- bzw. Kaltluftemissionen zu berücksichtigen.

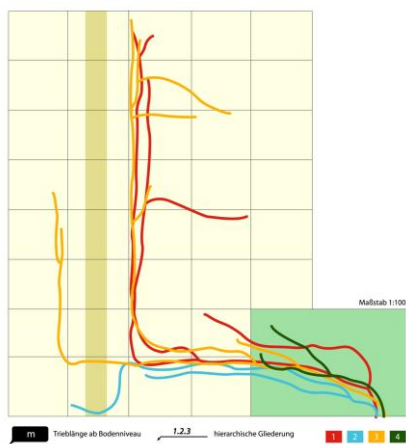
Abbildung 7: Analyse der Haupttriebe, Überblick (Quelle: Schaufler 2011)

Die Pflanze wird in Ihren Ausmaßen aufgenommen, Trieb längen und -durchmesser, Verzweigungen und die Lage an der Fassade werden erfasst und grafisch aufbereitet (siehe Abbildungen 6 und 7). Substratproben werden im Wurzelbereich entnommen und im Labor einer Bodenuntersuchung unterzogen. Im Zuge des Verfahrens wird eine Sieblinie erstellt sowie pH-Wert und Kalkgehalt der Bodenprobe bestimmt, die Werte können als für den Standort charakteristisch und passend interpretiert werden. Das Verfahren dient einem laufenden Monitoring, welches die weitere Entwicklung der Pflanze dokumentieren soll. Anschließend beginnt die Fachfirma mit der

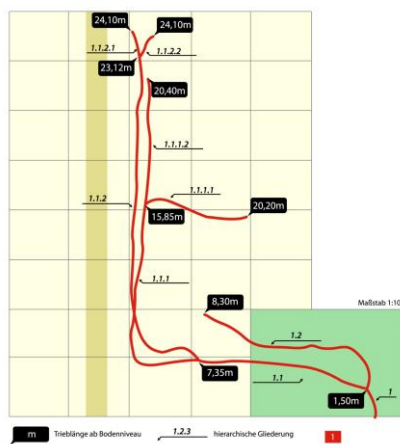
Abbildung 6: Detailanalyse von Haupttrieb 1 (Quelle: Schaufler 2011)

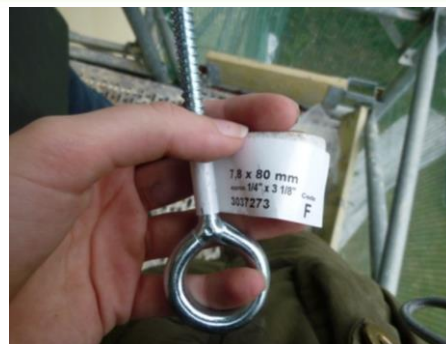
Abbildung 9: Rundhaken zur temporären Befestigung der Pflanze (Quelle: Schaufler 2011)

Am 15. Dezember 2011 ist es dann soweit: die Pflanze wird vom Baugerüst wiederum zurück an die Fassade gebracht. Mittels Dübeln und Rundhaken sowie Geotextilbändern werden die Triebe temporär an der Fassade befestigt, sobald sich die Pflanze wieder von selbst halten kann, werden diese entfernt und die entstandenen Durchdringungen verschlossen. Durch die Bauarbeiten sind im Garten der Hauseigentümerin Schäden am Pflanzeninventar in näherer Umgebung der Fassade entstanden, die Bodenbereiche sind durch Schutt und Farbe verschmutzt. Die Schäden werden durch die Baufirma behoben.

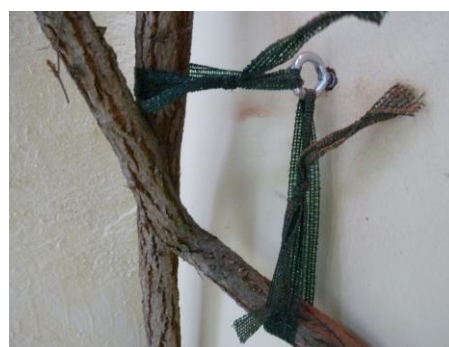
Abbildung 8: Mittels Rundhaken und Geotextil an der Fassade befestigte Haupttriebe (Quelle: Schaufler 2011)

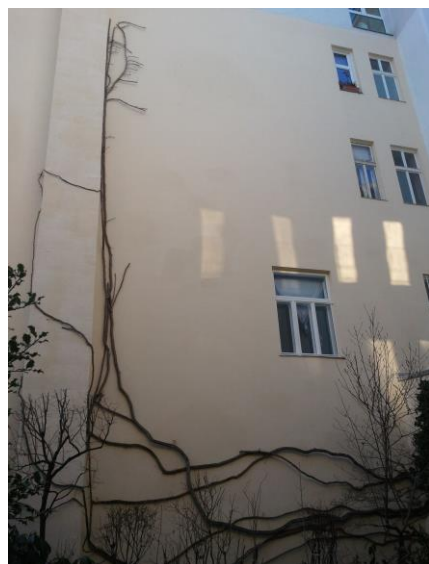
Abbildung 10: Die Fassade nach der Fertigstellung Ende Dezember 2011 (Quelle: Schaufler 2011)

Sanierung der Fassade. Binnen zwei Wochen wird der alte Putz entfernt, der Kamin sowie Teile des Ziegelmauerwerks werden saniert und zum Teil neu aufgebaut, anschließend wird die Fassade in drei Durchgängen gestrichen.

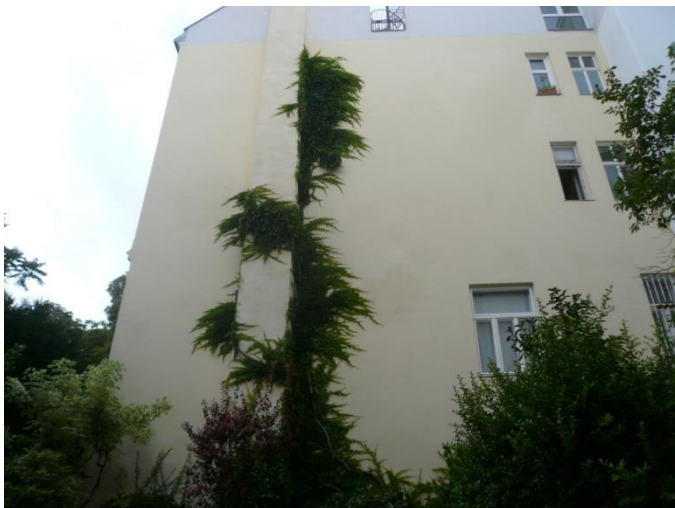
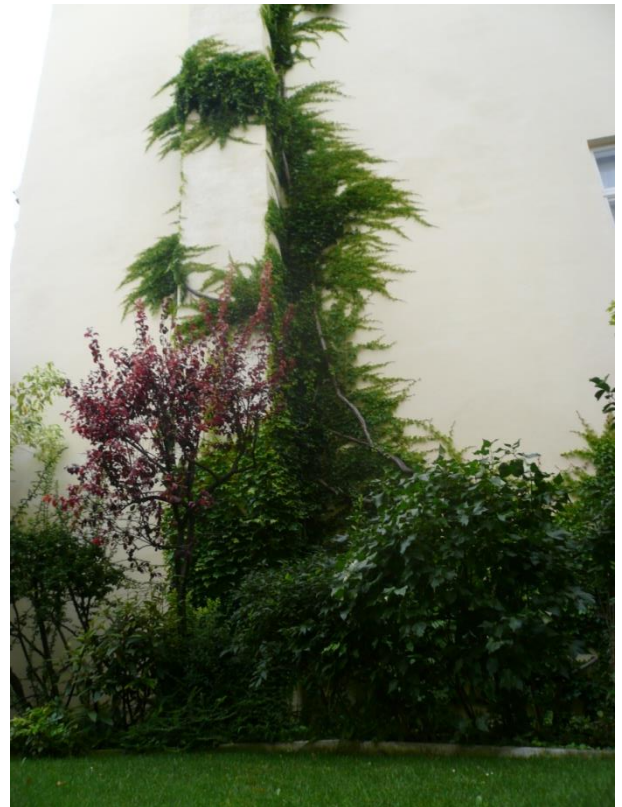
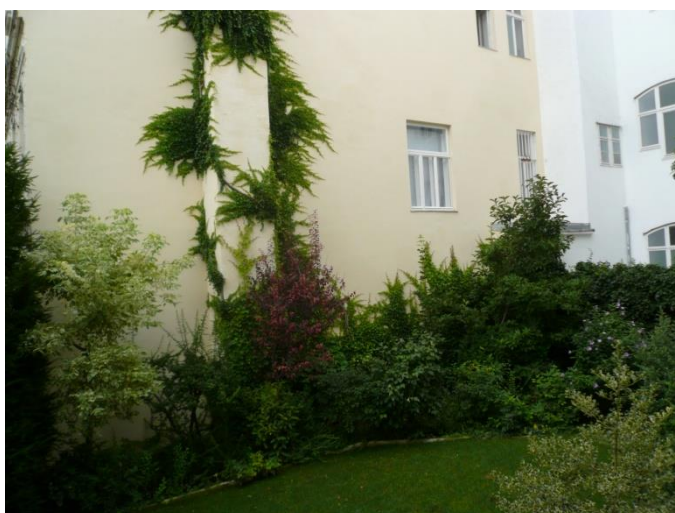
Im Frühjahr 2012 hat sich die Pflanze allerdings sehr viel Zeit gelassen. Erst Mitte Mai konnten erste Lebenszeichen beobachtet werden, jedoch rasch gefolgt von einer regelrechten Explosion, welche die Wuchskraft der Pflanze erahnen lässt: sämtliche Haupttriebe haben auf der gesamten Länge zahlreiche Jungtriebe mit derzeitiger Durchschnittslänge von 80 – 100 cm ausgebildet (siehe Abbildungen 11 bis 13).

Abbildungen 11, 12 und 13: Die Fassade im August 2012
 Gesamtansicht, Übergangsbereich zum Kamin, Austrieb
 auch in Bodennähe (Quelle: Enzi 2012)
